多数アンカー式補強土壁工法  
平成 28 年鳥取県中部の地震  
被災調査報告書

第 1 報

2016 年 11 月

多数アンカー式補強土壁協会

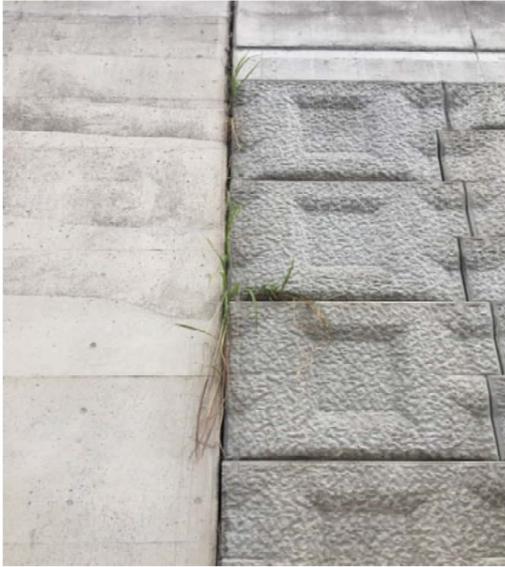
植生異常

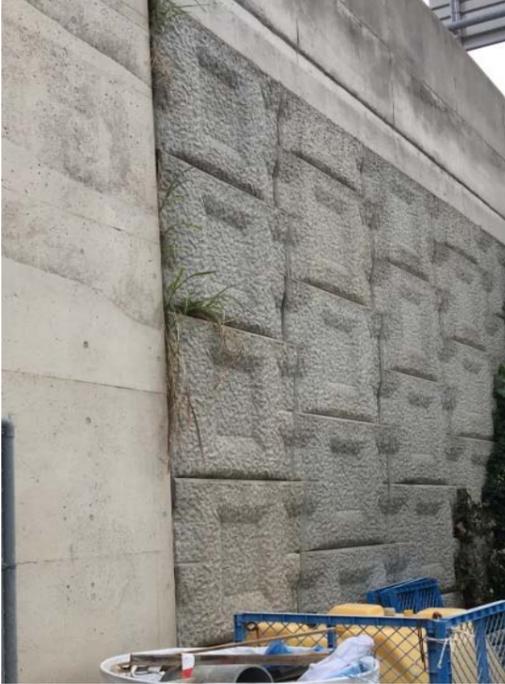
隣接構造物境界の状況

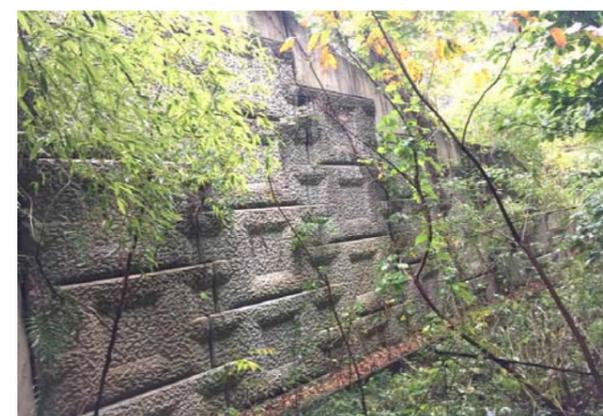
植生異常

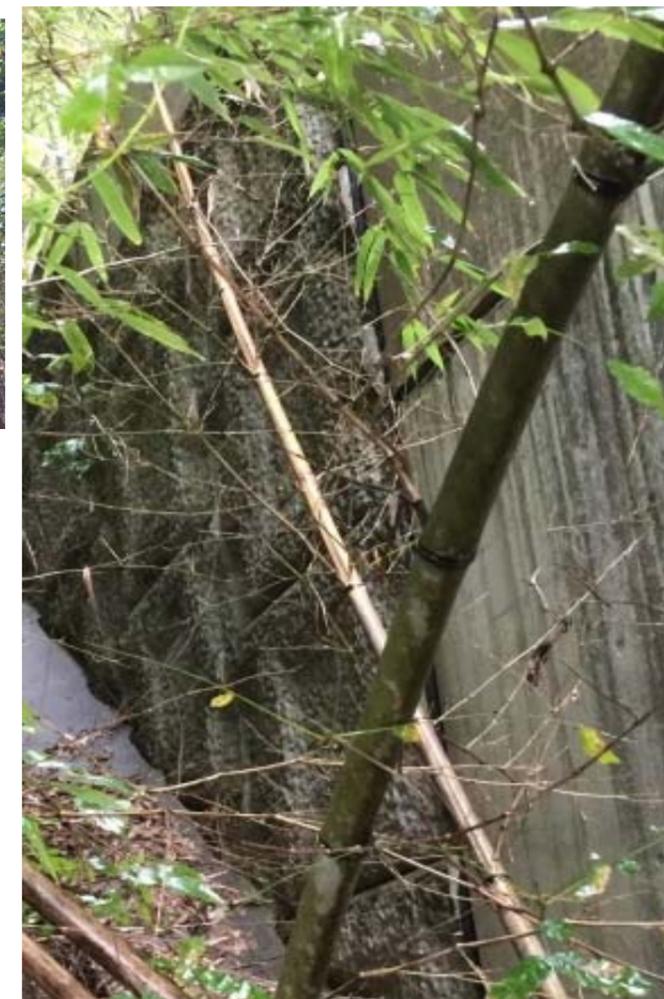
隣接構造物境界の状況

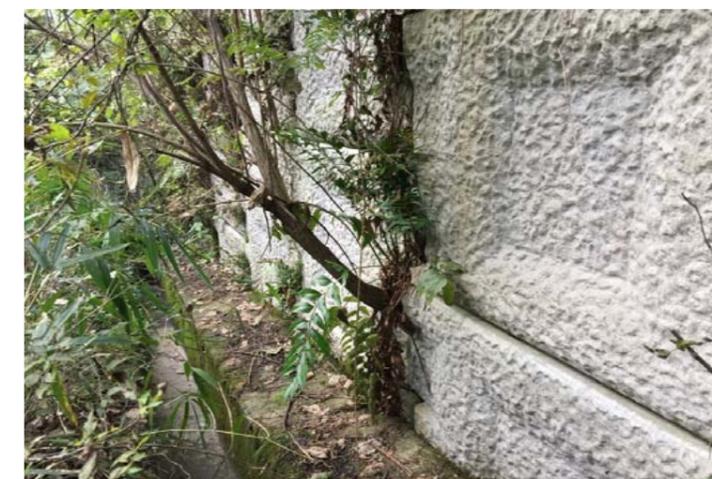
植生異常

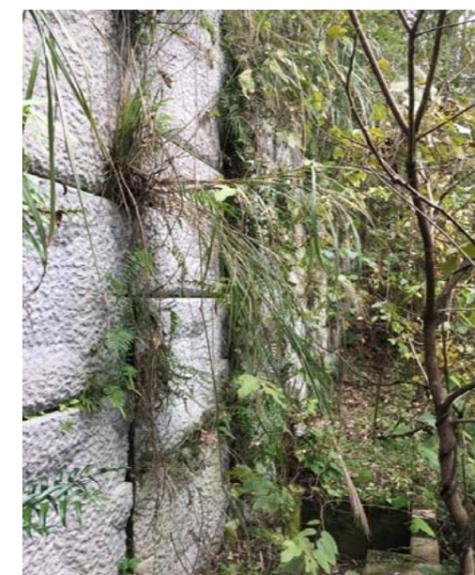
植生異常
