多数アンカー式補強土壁工法
東日本大震災被災度調査報告書
(岩手県・宮城県・福島県・茨城県)

2011年7月

岡三リビック（株）

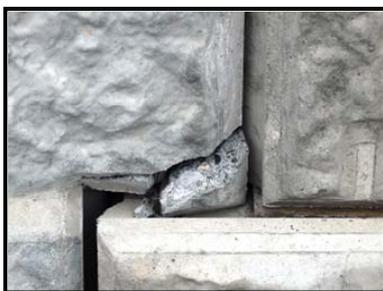
1.角欠け、局部クラック
(壁面材同士の競合い)

(壁面材とかさ石の競合い)

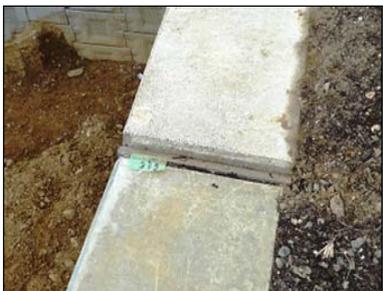
2.かさコンの変状
(ズレ)

(後傾)

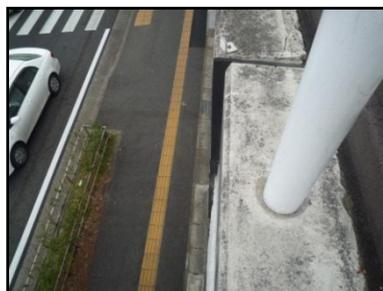
3.防護柵基礎の変状

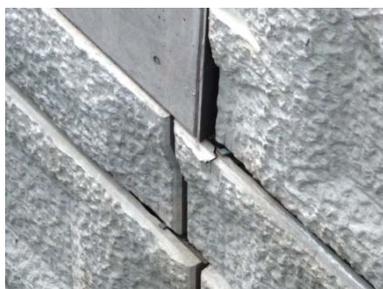
4 壁面の傾斜.

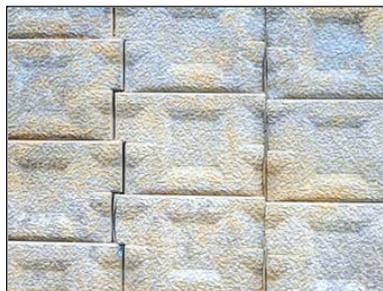
6.目地の開き,段差

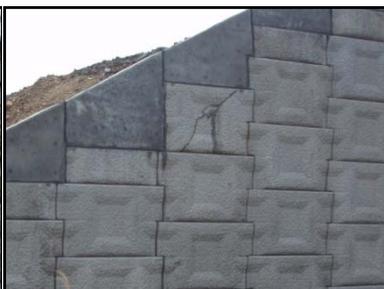
11.壁面全長にクラック

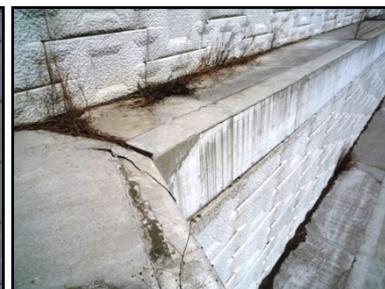
12.隣接構造物の損傷

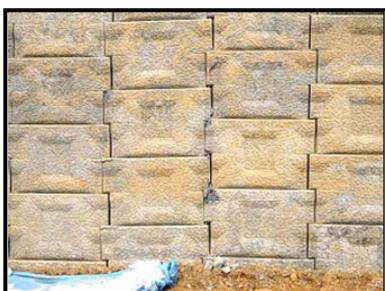
13.沈下, 支持力, 滑動

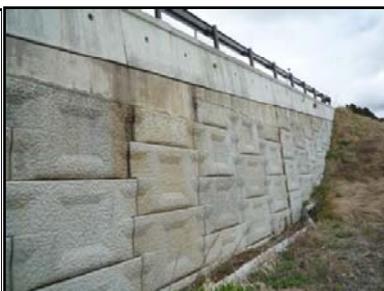
14.壁面のはらみ or 折れ

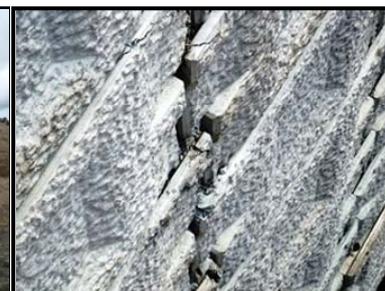
15.支持力不足による変状

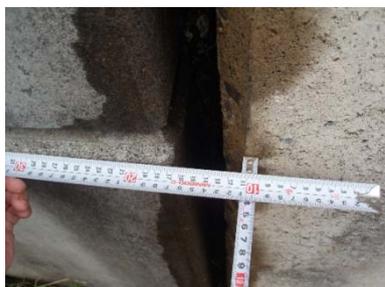
16.隣接物との目地の開き

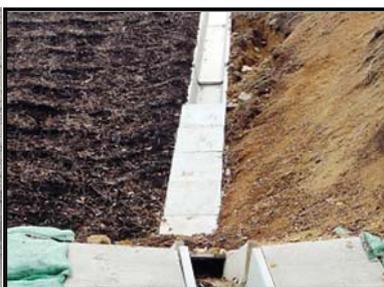
17.上載盛土の損壊
