多数アンカー式補強土壁工法  
平成 28 年熊本地震  
被災調査報告書

第 1 報

2016 年 9 月

多数アンカー式補強土壁協会

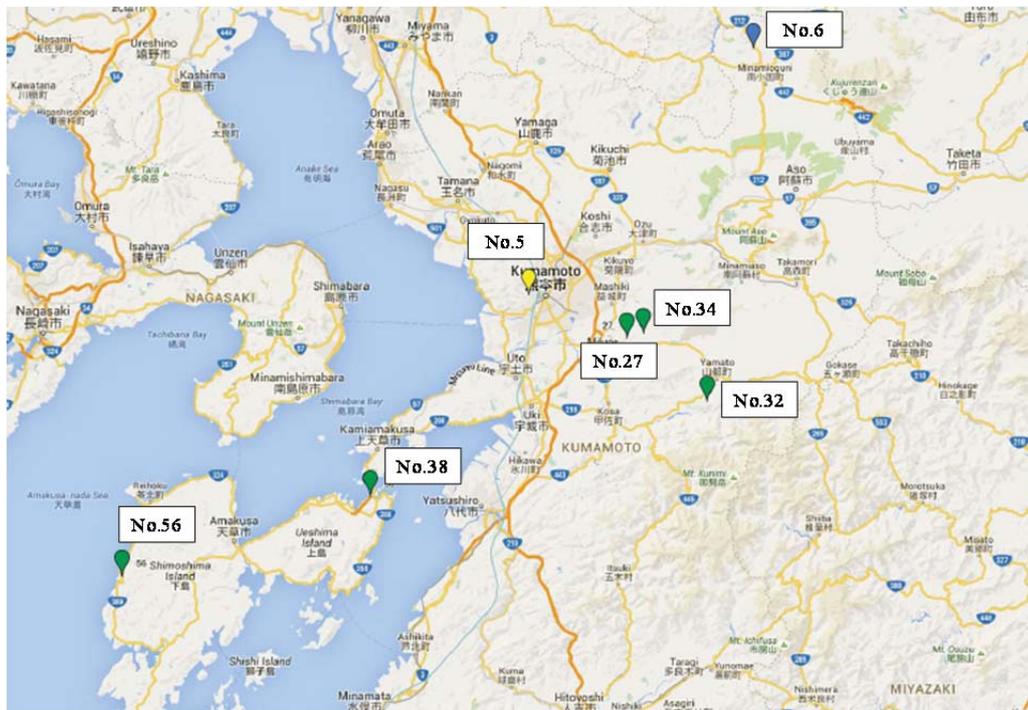
図3 「盛土材のこぼれ出しに至る可能性のある損傷」が有りとなされた補強土壁の位置図

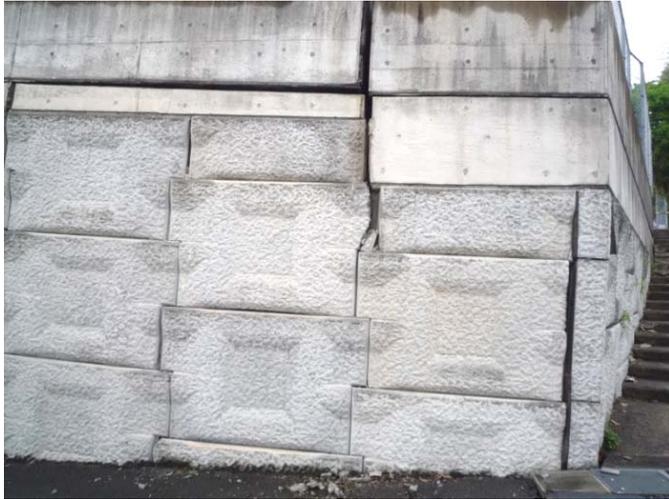
調査 No	損傷 (1)	損傷 (2)	損傷 (3)	損傷 (4)	損傷 (5)	道路機能への影響	損傷 ランク
5			○			4/26 片側通行止め 損傷(3)とは別の箇所	Ⅱ
6			○			5/2 2トン以上は通行止め	Ⅱ
27			○			施工中につき影響なし	Ⅱ
32				○		影響なし	Ⅰ
34			○			施工中につき影響なし	Ⅱ
38					○	影響なし(歩道)	Ⅱ
56			○			影響なし	Ⅱ

図4 壁面材間の目地開き・ずれの例  
【調査 No.5】

- ・「損傷(3)：壁面材間の目地の開き」があるとされた多数アンカー式補強土壁は、いずれもただちに盛土材が漏出することはないと考えられる。損傷度に応じて経過観察を行うか補修を行うことが望ましい。なお調査 No.56 は、簡単に脱落しないように形状を改良する以前の、旧仕様の縦目地材が脱落した事例である。
- ・「損傷(4)：基礎の洗掘」があるとされた多数アンカー式補強土壁は、今般の地震の作用による損傷ではないが、施設管理者と協議のうえ、経過観察もしくは補修をすることが望ましい。
- ・「損傷(5)：隣接構造物との目地の開き」があるとされた多数アンカー式補強土壁は、現状の目地の幅であれば盛土材の漏出が継続して発生する可能性は低いと考えられる。

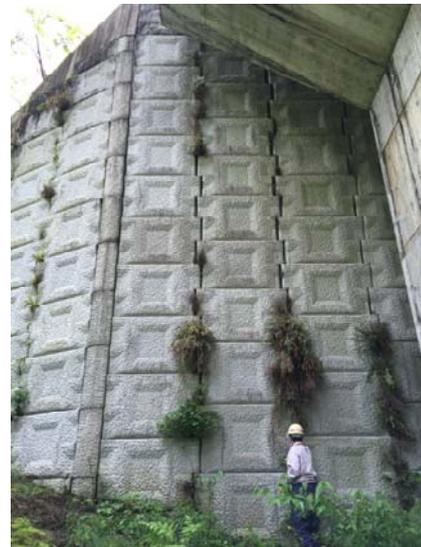
図5 壁面材間の目地開き・ずれの例  
【調査 No.6】

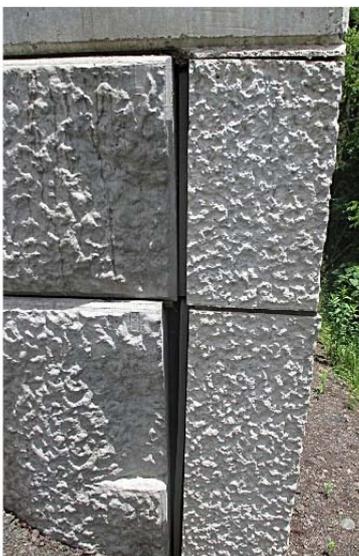
図6 壁面材間の目地開き・ずれの例  
【調査 No.27】

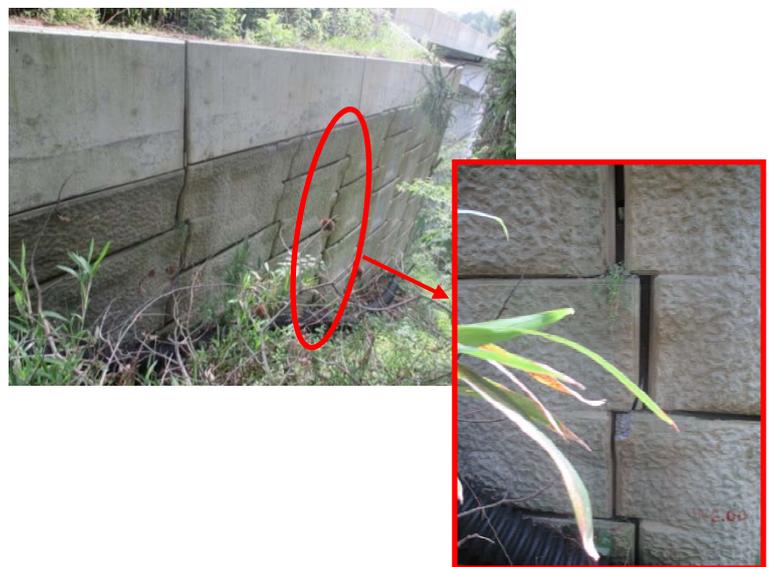
図7 壁面材間の目地開き・ずれの例  
【調査 No.34】

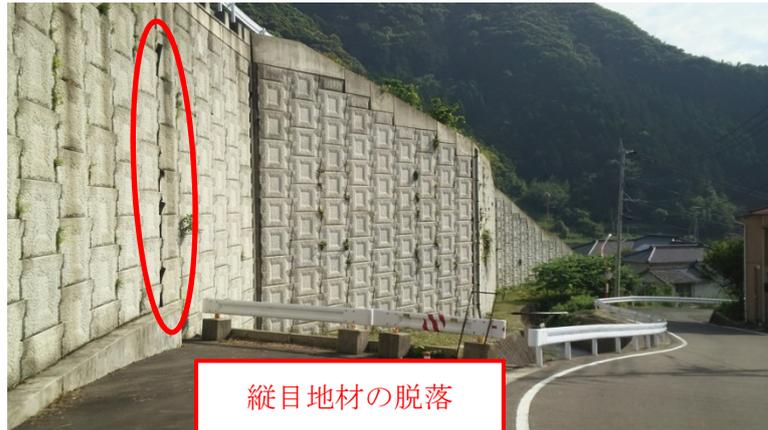
壁面材の変形・損傷や目地開き・ずれの異常の例と機能に影響を受けた道路の状況を図4～8に示す。なお調査 No.56 の事例にある縦目地材は旧仕様であり、現在では脱落防止対策を行った縦目地材の適用に移行している。

図 8 壁面材間の目地開き・ずれ（右）の例【調査 No.56】

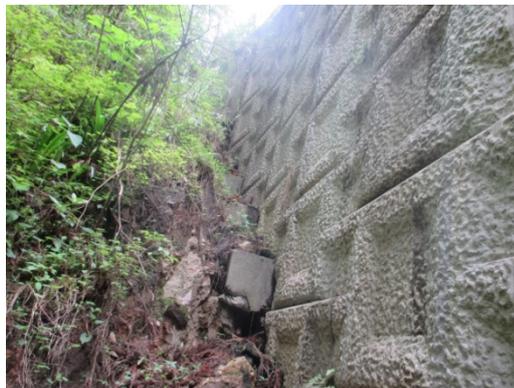
\*調査 No.32 は損傷形態が地震に起因しないため、低い損傷ランクとなる。

基礎の洗掘の例を図 9 に示す。縦断方向に高さの異なる壁面基礎の下部に空洞が生じていた。一般的な地震による作用ではなく、流水による洗掘に起因する損傷と考えられる。

図 9 基礎の洗掘の例【調査 No.32】

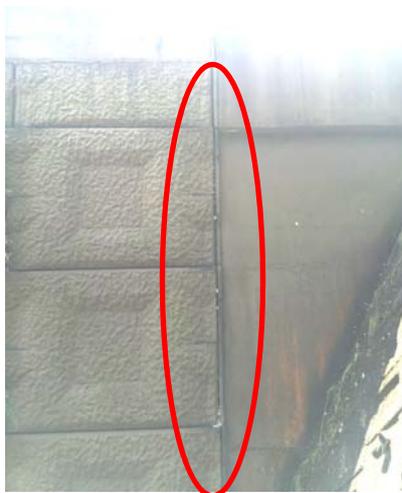
隣接構造物の開きの例を図 10 に示す。隣接構造物との境界部で 3cm の開きが認められた。

図 10 隣接構造物との開きの例【調査 No.38】
