多数アンカー式補強土壁の鋼材腐食調査

岡三リビック	正会員	○中村真司
岡三リビック	正会員	小浪岳治
岡三リビック	正会員	林豪人
NEXCO 総研	正会員	藤原優
NEXCO 総研	正会員	横田聖哉

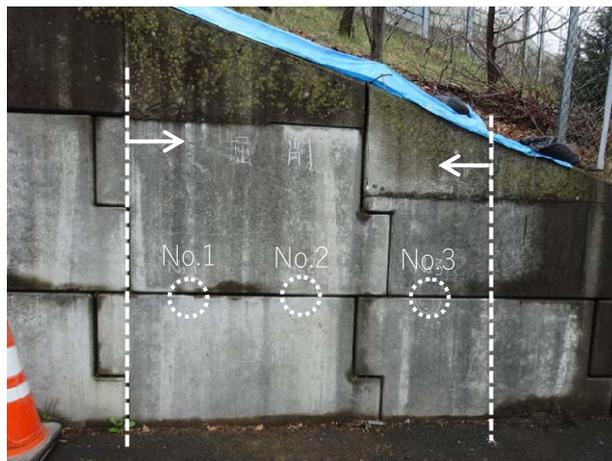
写真-1 調査対象の掘削範囲と採取位置

調査対象は町神東交差点付近に構築されている、1986年に長野県松本市内に施工された多数アンカー式補強土壁とした。調査対象の補強材は写真-1のNo.1~No.3の背後に取り付けられている、埋設後30年経過したものである。施工当時は、図-1に示すような接続プレートと旧式ターンバックルが使われていた。また、腐食環境調査を行うために背面盛土材も約10kg採取した。

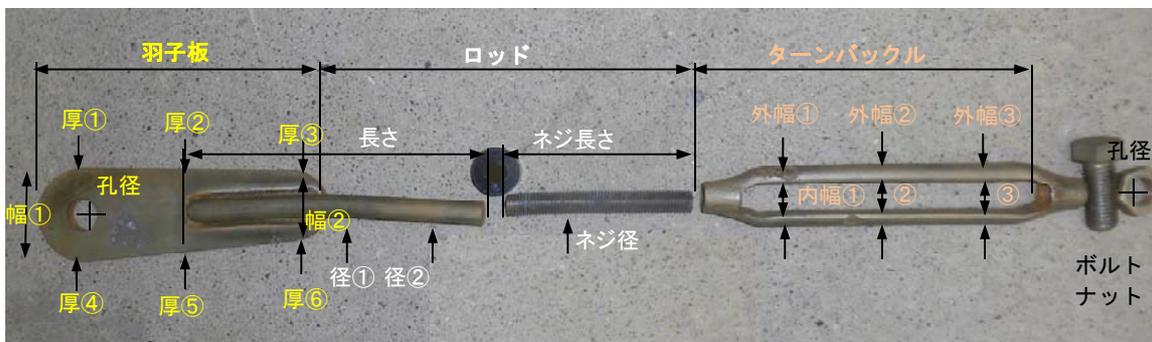
写真-2 部材寸法の計測位置

腐食量計測として、付着土除去後（さび除去前）とさび除去後の部材の寸法を計測した。寸法計測位置を写真-2に示す。寸法の計測結果については接続プレートとのロッド部とボルト・ナットを代表として表-1に示す。各部材を計測した結果、それぞれの位置で計測した板厚と長さ・幅、直径と内径について、さび除去の前後で変化がなく、30年経過後の補強材が寸法規格を満足していることを確認した。

腐食量計測の結果からは、補強材の著しい腐食や損傷は確認できなかった。また、現時点では腐食が進行していない状況であり、腐食環境が良好な場合には、鋼材の腐食に対する懸念はないことが確認できた。ただし、採取した鋼材サンプルには部材ごとに所々さびが確認されており、このさびを均一なさびとして部材全体で評価することは実態と乖離した評価となる可能性がある。次回以降の調査では、鋼材サンプルを鋼棒や板材、ネジ部等の小さな部分に分割して腐食計測を行うのがよいと考えられる。また、様々な腐食環境下での腐食調査を行い、データ数を増やしていくことが望ましい。
