目視によるアンカー補強土壁の鋼材腐食調査

岡三リビック（株） ○岩崎 凌子 林 豪人 伊藤 友哉 小浪 岳治

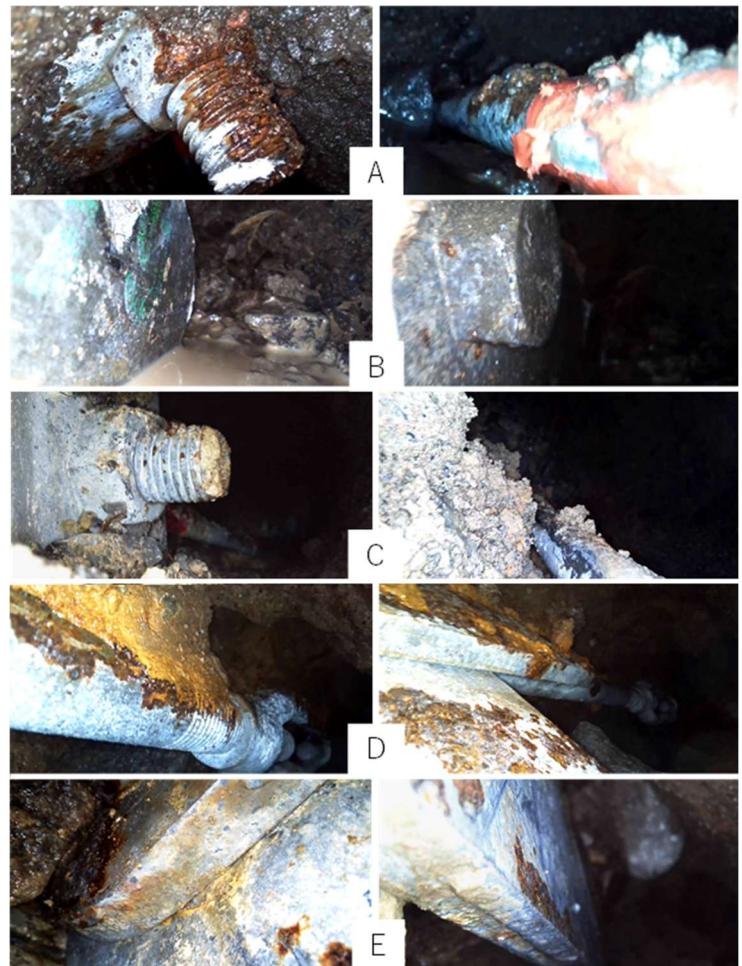
図-2 鋼材の腐食状況観測結果

ファイバースコープカメラにより観測した腐食状況調査の結果を図-2に示す。調査を実施した5地点で観測した全ての補強材に局所的な赤錆の付着が確認された。腐食の程度としては、鋼材の表面に薄層の錆が付着している可能性が高く、鋼材の品質に直ちに影響を及ぼすような腐食状態ではないと考えられる。さび評点の目安⁴⁾に基づき評価すると、最も程度の軽い状態である評価5に分類できる。補強材やボルトの表面のうち、重力方向に対し上側が錆びている傾向が認められた。これは、鋼材の上方からの浸透水の影響がより生じたためと考えられる。調査を実施した5地点の補強土壁の経過年数は最大で17年の差があるが、鋼材の腐食の程度に大きな違いは認められなかった。
