5 地点で実施したアンカー補強土壁の目視による鋼材腐食調査

補強土壁 維持管理 点検

岡三リビック株式会社 正会員 ○岩崎 凌子

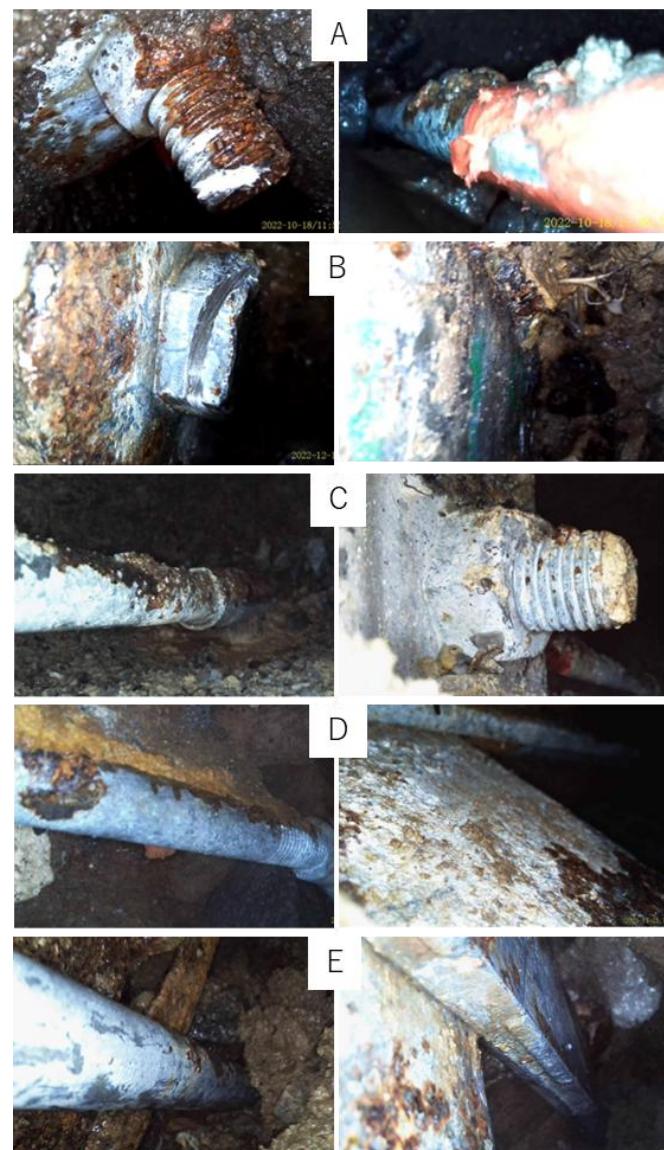
図3 鋼材の腐食状況観測結果

腐食状況調査の結果を図3に示す。調査を実施した5地点で観測した全ての補強材に局所的な赤錆の付着が確認された。腐食の程度としては、鋼材の表面に薄層の錆が付着している可能性が高く、鋼材の品質に直ちに影響を及ぼすような腐食状態ではないと考えられる。さび評点の目安⁴⁾に基づき評価すると、最も良い状態である評価5に分類できる。補強材やボルトの表面のうち、重力方向に対し上側が錆びている傾向が認められた。これは、鋼材の上方からの浸透水の影響がより生じたためと考えられる。調査を実施した補強土壁の経過年数は24年～41年と17年の差があるが、鋼材の腐食の程度に大きな違いは認められなかった。
