# 診断対応型 多数アンカー式補強土壁工法 「NDパネル」

NETIS登録番号：KT-220155-A

2023.3.6 新技術発表会 in岡山

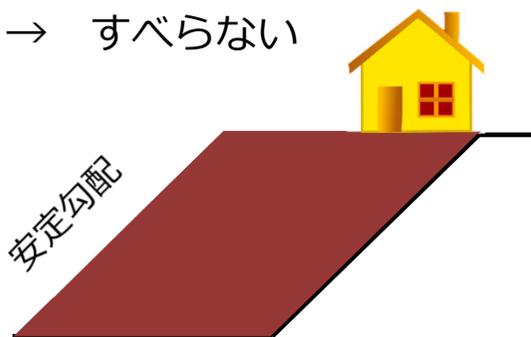
安定勾配の盛土

→ すべらない

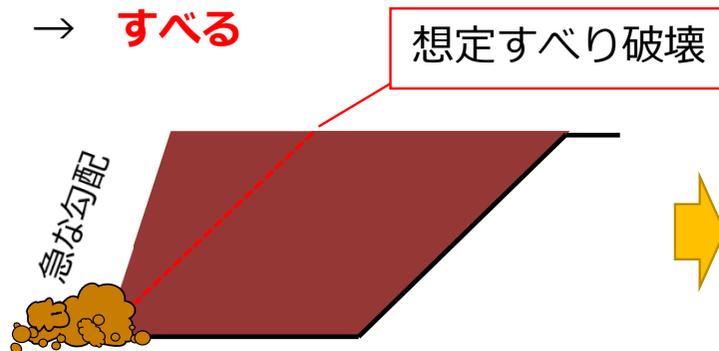
安定勾配より急な勾配の盛土

→ **すべる**

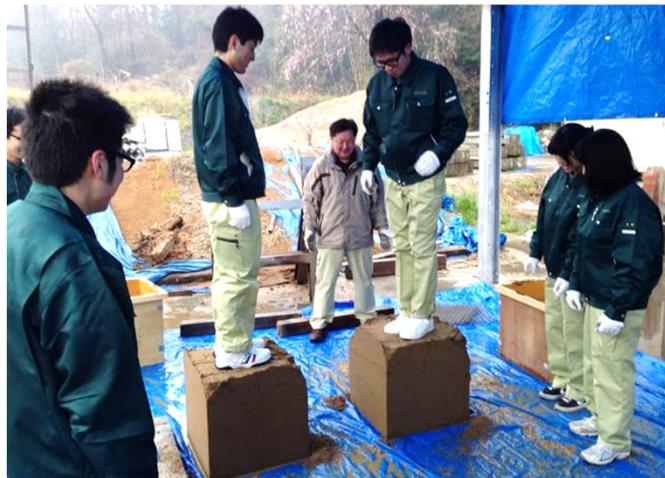
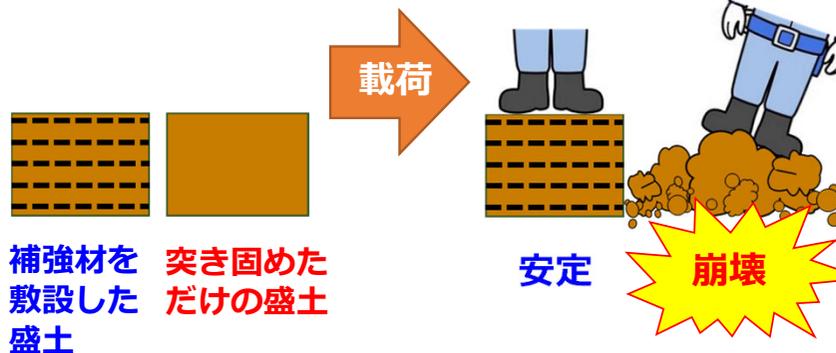
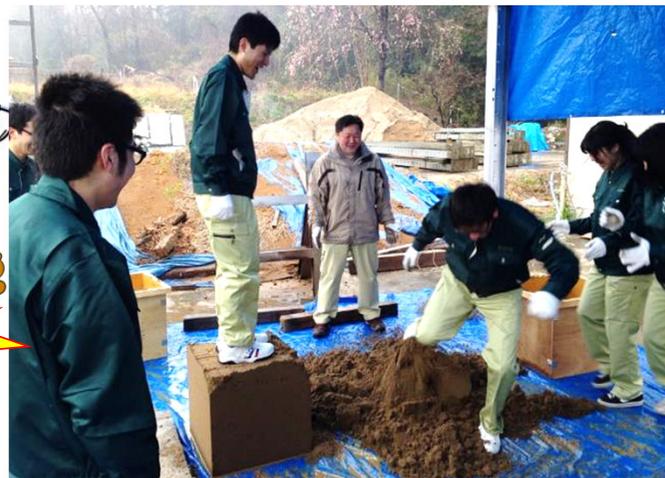
補強材を敷設した急勾配の盛土

→ すべらない

すべろうとする力を **補強材** の敷設で抑止

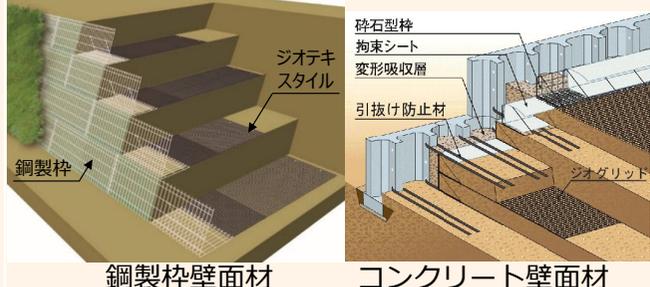
模式図

分類	帯鋼補強土壁	アンカー補強土壁	ジオテキスタイル補強土壁
工法名	テールアルメ工法	多数アンカー式補強土壁工法	テーパー, アダム, トリグリッド, アダムウォール
補強原理

<ul style="list-style-type: none"> <li>・摩擦抵抗による引抜抵抗力</li> </ul>

<ul style="list-style-type: none"> <li>・支圧抵抗による引抜抵抗力</li> </ul>

<ul style="list-style-type: none"> <li>・インターロッキング効果と摩擦抵抗による引抜抵抗力</li> </ul>
補強材	<ul style="list-style-type: none"> <li>・ストリップ (帯状鋼材)</li> </ul>

<ul style="list-style-type: none"> <li>・タイバー (鋼棒)</li> <li>・アンカープレート</li> </ul>

<ul style="list-style-type: none"> <li>・ジオテキスタイル (格子状)</li> </ul>

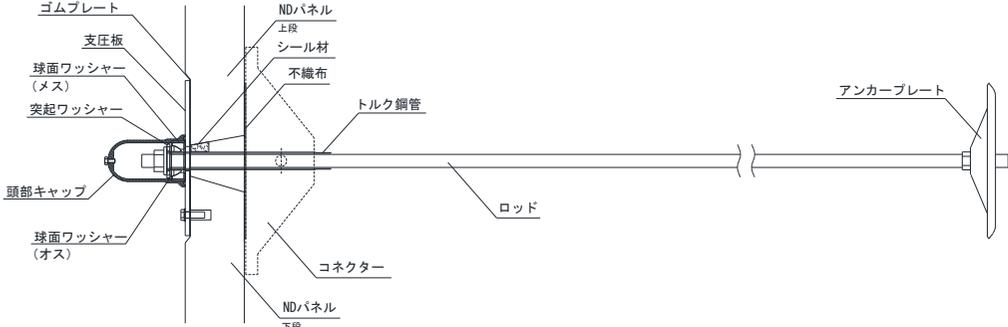
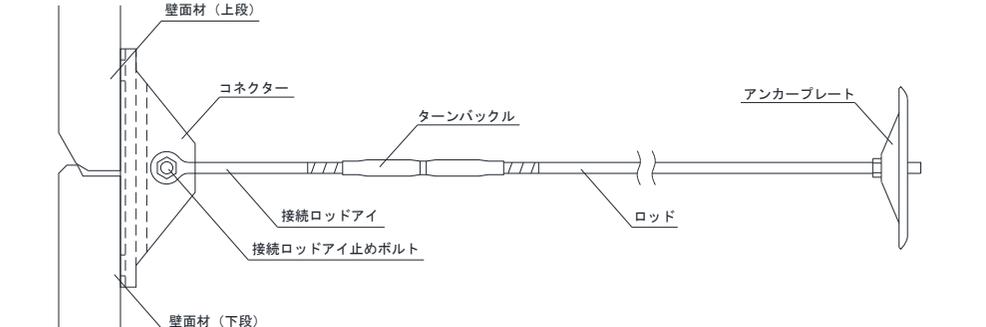
## ■ 従来工法との連結構造の比較

特徴	<ul style="list-style-type: none"> <li>・ 部材数の増加により経済性は劣るが補強材の診断に特化</li> <li>・ トルク鋼管を締めることで背面側から壁面調整が可能</li> </ul>	<ul style="list-style-type: none"> <li>・ コネクターで壁面材と補強材を連結する構造</li> <li>・ ターンバックルを締めることで壁面調整が可能</li> </ul>

壁面材の背面で補強材を連結する構造から、補強材が前面に突出する構造に変更

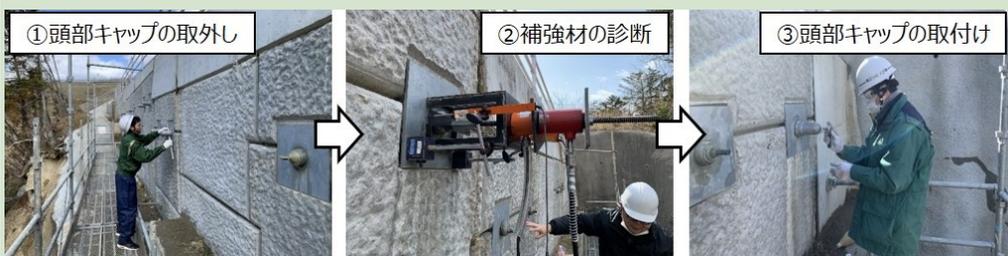
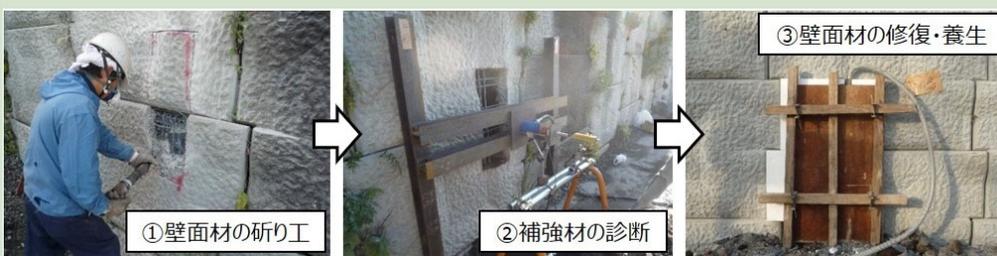
名称	NDパネル	従来型多数アンカー
診断の工程

日数	約0.5日／補強材2本当たり	約3日／補強材2本当たり
診断の方法	<ul style="list-style-type: none"> <li>・超音波探傷</li> <li>・リフトオフ試験</li> </ul>	<ul style="list-style-type: none"> <li>・目視による確認</li> <li>・引抜き試験</li> </ul>
特徴	<ul style="list-style-type: none"> <li>・熟練な技術を必要とせず，安全に作業ができる</li> <li>・壁面前面が狭隘な場所でも作業が可能</li> <li>・廃棄物や騒音，振動が発生しない</li> </ul>	<ul style="list-style-type: none"> <li>・補強土壁の一部を破壊するため慎重な作業が求められる</li> <li>・必要な機材が多く，壁面前面に作業スペースを要する</li> <li>・壁面材の修復や廃棄物の処理が必要</li> </ul>

補強土壁の診断工程が大幅に短縮され安全性も向上

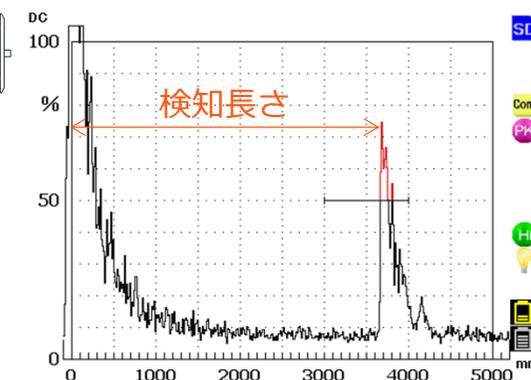
観測波形例 (補強材端部を検知)

- ・ 高周波数の弾性波を使用し、鋼材の亀裂等を高精度に検知する技術
- ・ 探触子を補強材に当てることで、**損傷・破断・補強材端部**の位置のエコー値が高く表示  
→補強材長は既知のため、損傷の有無の判別が可能

- ①測定面の研磨, ②探触子の接触, ③観測波形の保存

- ・ 汎用の超音波探傷器, 超音波垂直探触子 (5MHz)

- ・ 補強材長さ : **約4m**までの範囲が検知可能
- ・ 損傷深さ : **断面欠損率3%以上**で検知可能

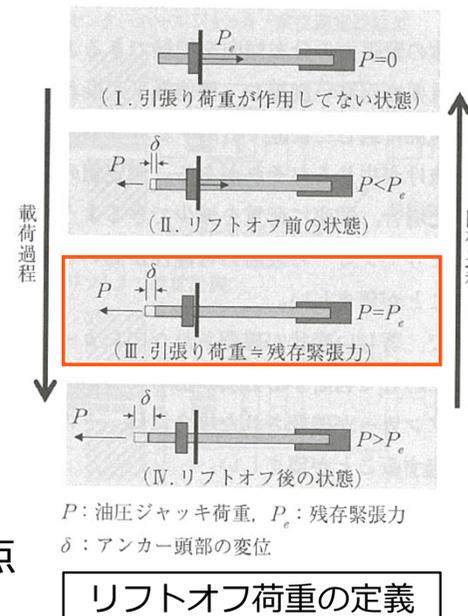
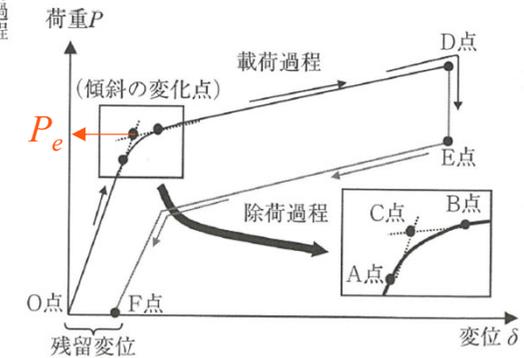
- 補強材を引張荷重した際の荷重変位関係から**現時点の残存緊張力** (リフトオフ荷重) を測定する方法
- 過緊張等, 補強材の健全性の判定が可能

- 1kN毎の段階荷重, 10秒間の荷重保持
- リフトオフ荷重の確認又は突起ワッシャーが弛んだ時点で除荷し試験終了

- 油圧ジャッキ, 荷重計, 変位計, カプラー, PC鋼棒, ラムチェア等

- NDパネルに適用された補強材 (補強材径M18までの適用を確認)

短時間かつ安全に補強材の緊張力測定が行える

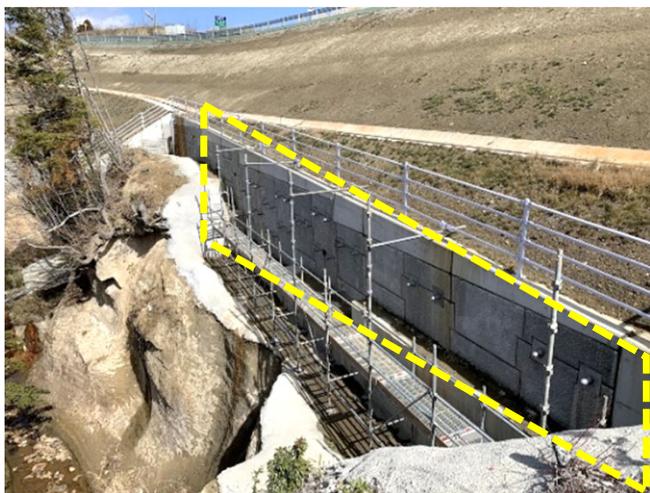
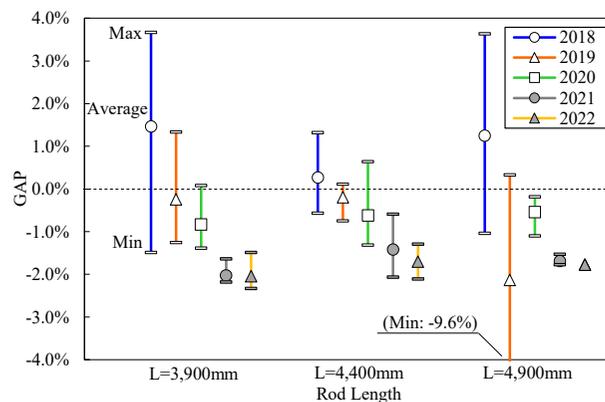
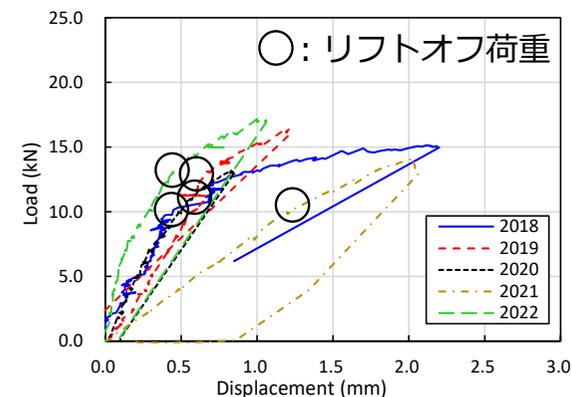
経年計測による補強材の診断結果

- ・ 高速自動車国道のランプ区間にNDパネル用補強材28本が適用
- ・ 延長16.5m, 壁面高さ1.5~3.0m, 嵩上げ盛土高さ約7m
- ・ 2018年~2022年まで年間1回の頻度で**試験的に計測を実施**

供用現場での補強土壁の部材として機能した補強材の非破壊検査結果が得られた

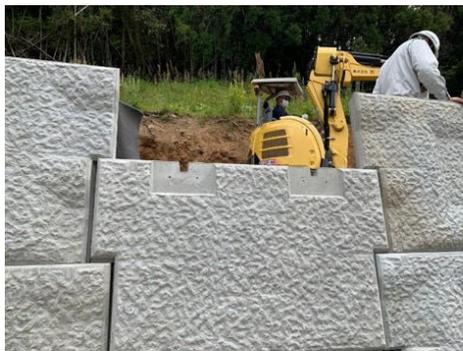
① 下側壁面材の設置

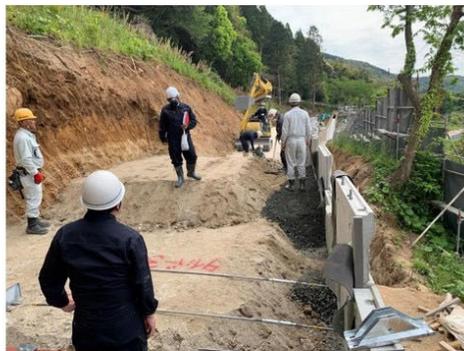
② 診断用補強材設置位置の撒き出し、敷均し、締固め

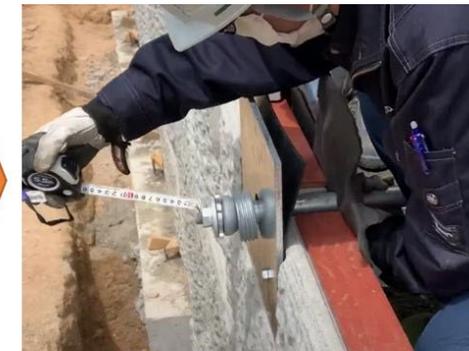
⑤ 診断用補強材（ロッド）の設置、仮締め

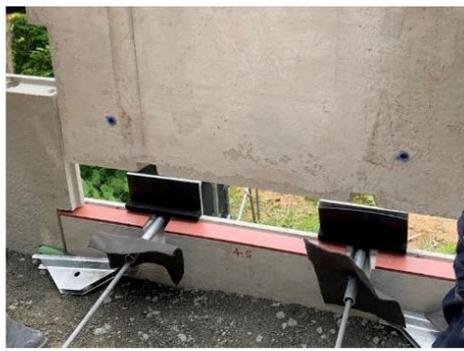
⑦ 上側壁面材の設置、固定  
⑧ 撒き出し、敷均し、締固め

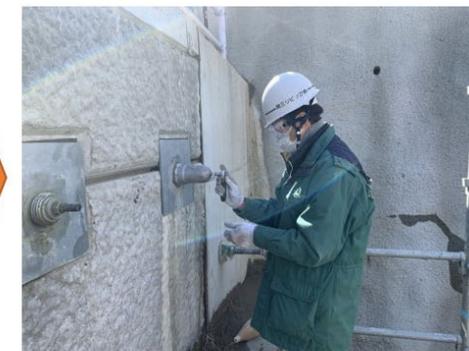
（施工後）頭部キャップ取付け（防錆剤を含む）

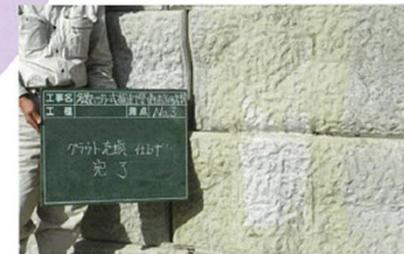
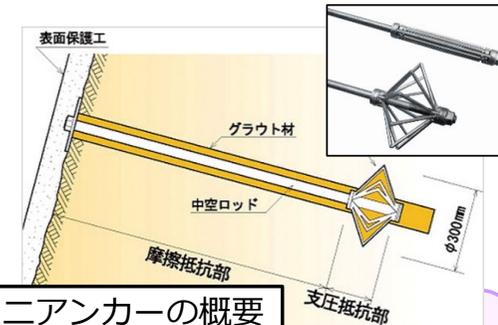
ミニアンカーの概要

盛土の安定性や補強材に異常が認められた場合、グラウンドアンカーやミニアンカーを**補強材として増強**することが可能

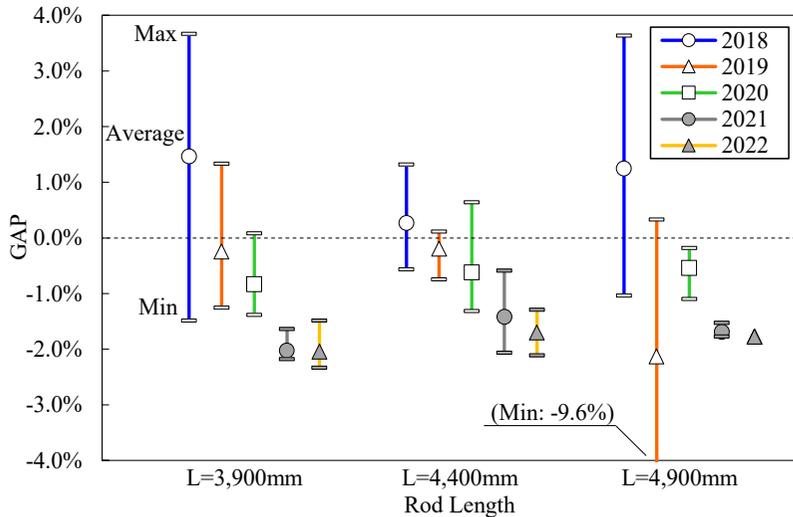
実長に対する検知位置比と経年推移

- ・既知の補強材長に対し概ね**±5%以内**の位置を捉えた
- ・2019年に9.6%短く検知したケースがあったが、翌年以降は検知しなかったため損傷ではないと考えられる
- ・経年的に短く検知した傾向にあるが、盛土の圧縮沈下等により**測定波の速度低下や減衰**が生じたと考えられる

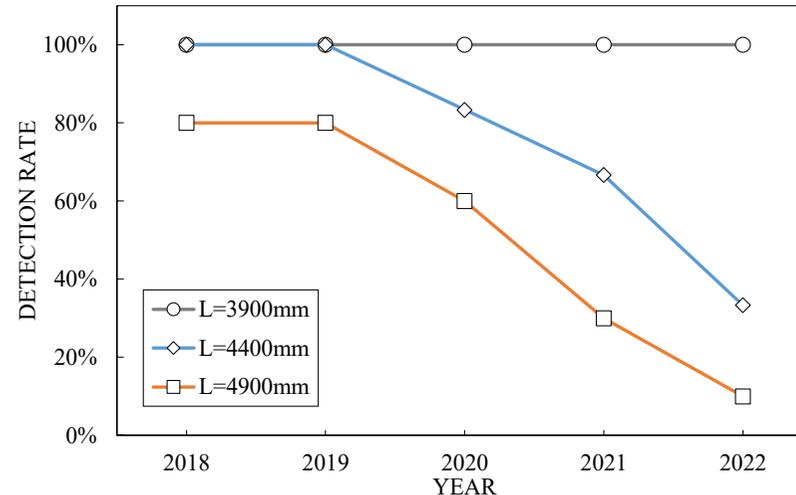
検知率と経年推移

- ・施工直後は長い補強材でも80%以上の検知率であった
- ・4m以上の補強材では経年的に検知率が減少した一方、4m以下の補強材の検知率は**100%**であった
- ・測定波の減衰が生じたためと考えられ、**約4mまでの範囲で検知可能**なことが認められた

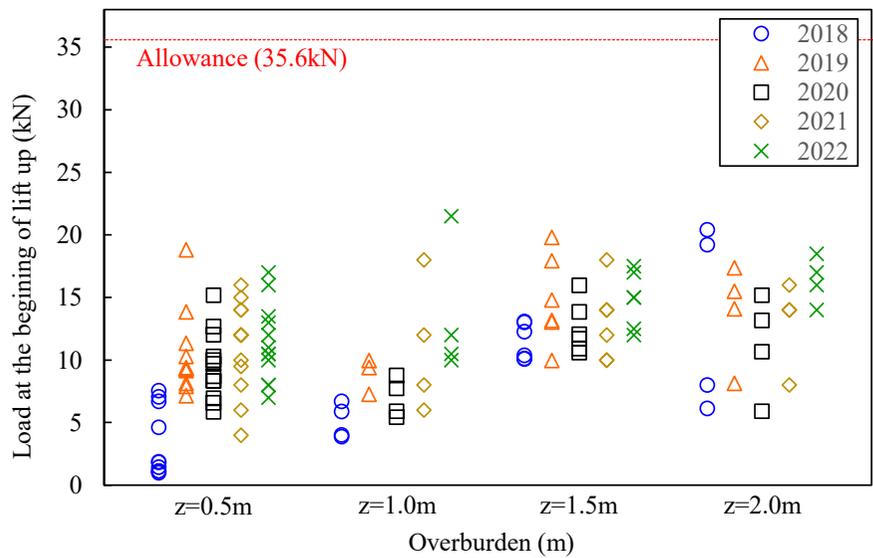
各補強材のリフトオフ荷重と土被り厚さ

- 補強材の土被り厚さや経年的な盛土の圧縮沈下に応じて張力の増加を確認した
- 全ての補強材において許容引張力 (35.6kN) を下回ることを確認した
