## 構築中のアンカー補強土壁の補強材を対象とした健全性調査技術の検証実験

補強土工法 非破壊試験 引抜き試験

岡三リビック 国際 ○林 豪人 小浪 岳治 非 西 徹  
高速道路総合技術研究所 国際 中村 洋丈 正 佐野 良久

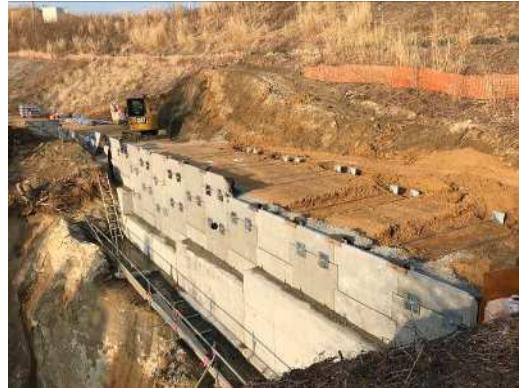
写真 1 実験対象区間全景

対象としたアンカー補強土壁は、常磐自動車道ならばパーキングエリア（下り）と、新たに建設中のスマートインターチェンジを結ぶ路線の下部に構築したアンカー補強土壁のうち、起点側の延長 16.5m、壁面高さ 1.5~3.0m のアンカー補強土壁である。実験時の補強土壁の全景を写真 1 に示す。実験を行った時点では嵩上げ盛土はまだ構築されていなかったが、供用時には嵩上げ盛土の高さが約 7m となる予定である。盛土材の細粒分含有率は 33%，湿潤密度は 21.1kN/m<sup>3</sup>、含水比は 14.2%である。

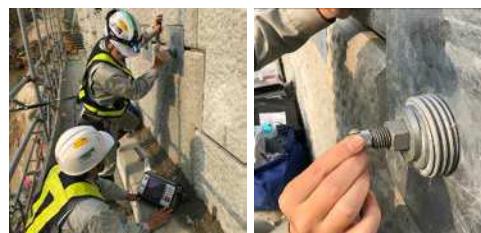
写真 2 超音波探傷の状況

超音波探傷では、写真 2 に示すとおり、超音波探触子を鋼材端部に押し付けて測定を行った。ここでは、コンクリートのひび割れや内部損傷の測定に使用される一般的な機材を用いた。

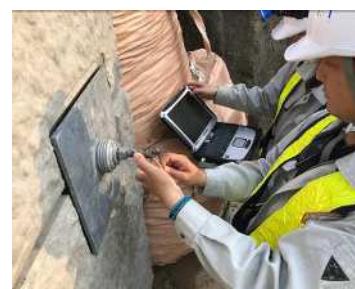
写真 3 衝撃弹性波法の状況

衝撃弹性波法では、鋼球を軸方向にロッド端部へ軽打させて波動の入力を行い、ロッドの側面（端部から 30mm の位置）に接触させた加速度センサーによって、波動の応答を計測した。加速度センサーは、一般にアンカーボルトやロックボルトの非破壊検査に使用される探触子を用いた。測定状況を写真 3 に示す。補強材を 1 次元の弾性体とみなし、波動が 1 往復する時間や反射波の位相に着目して、補強材の長さを判別した。またロッドを軽打するための鋼球は、入力波の波長を変える目的で、直径 φ4mm, φ10mm および φ30mm の 3 種類の異なる大きさのものを用いた。

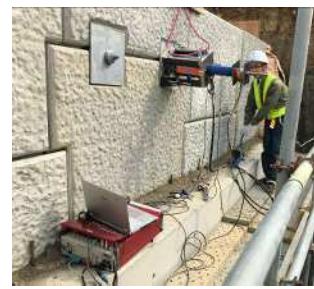
写真 4 リフトオフ試験の状況

リフトオフ試験では、センターホール型油圧ジャッキを用いて各補強材に引張力を与え、補強材に設置しているナットが支圧版から離れるまで載荷した。

試験の状況を写真 4 に示す。載荷ステップは 1kN とし、各載荷ステップで 10 秒間の荷重保持を行った。図 2 に示す通り、荷重変位関係の折れ点をリフトオフ荷重として整理した。なお、このリフトオフに移行した状態では補強材に生じている張力のうちナットに分担される反力がゼロと
