アンカー補強土壁の補強材を対象とした健全性調査技術の土中における検証実験

岡三リビック 正会員 ○林 豪人 小浪 岳治
東洋計測リサーチ 正会員 山下 健太郎

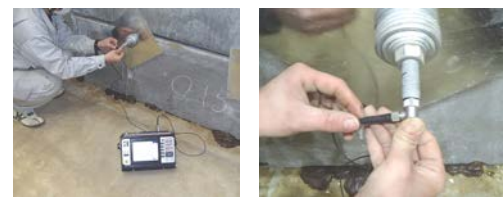
写真1 超音波探傷による測定状況
(左：全景，右：波動の入力)

超音波探傷では、写真1に示すとおり、超音波探触子を鋼材端部に押し付けて測定を行った。ここでは、コンクリートのひび割れや内部損傷の測定に使用される一般的な機材を用いた。

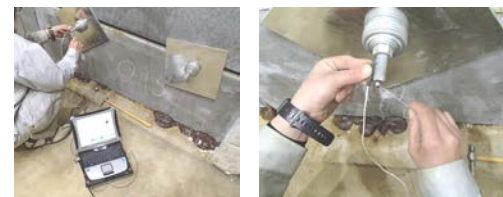
写真2 衝撃弾性波法による測定状況
(左：全景，右：波動の入力)

衝撃弾性波法では、鋼球を軸方向にロッド端部へ軽打させて波動の入力を行い、ロッドの側面(端部から30mmの位置)に接触させた加速度センサーによって、波動の応答を計測した。加速度センサーは、一般にアンカーボルトやロックボルトの非破壊検査に使用される探触子を用いた。測定状況を写真2に示す。補強材を1次元の弾性体とみなし、波動が1往復する時間や反射波の位相に着目して、補強材の長さを判別した。またロッドを軽打するための鋼球は、入力波の波長を変える目的で、直径φ4mm、φ10mm およびφ30mmの3種類の異なる大きさのものを用いた。
