## アンカー式補強土壁の健全性評価試験方法

現場計測 引抜き試験 補強土

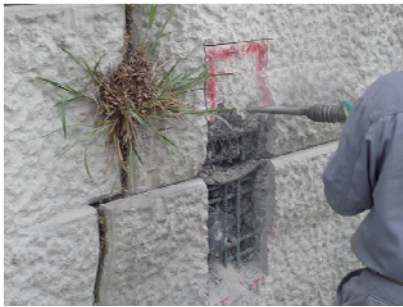
写真-1 壁面破砕状況

壁面材破砕工の計画図を図-3に、実施状況を写真-1に示す。

壁面材の破砕作業は主鉄筋を切断することなく行うことができた。1つの壁面材当たりに破砕に要した時間は2時間程度であった。

裏込め土のかき出し、コネクタ類の取り外しも特別な工具を使うことなく行うことができた。しかし、裏込め土が流出する恐れもあり、安全な作業を行うために、裏込め土を確実に自立させる方法の提案が今後の課題となった。

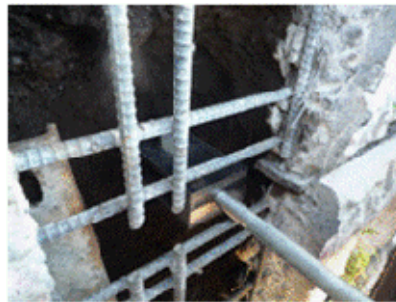
写真-2 テンションバー設置

写真2に示すテンションバーの取付けは、狭いスペースでの作業であるが、問題なく行うことができた。しかし、新東名の補強土壁では、盛土の圧縮沈下により、接続ロッドアイが最大で約90mm沈下しており、テンションバーが壁面材の主鉄筋に当たるといった問題が生じた。結局、主鉄筋が1本無くても、当該現場では構造的な安全性を満足しているため切断したが、許容値に余裕がない断面においては何らかの対策を講じる必要がある。

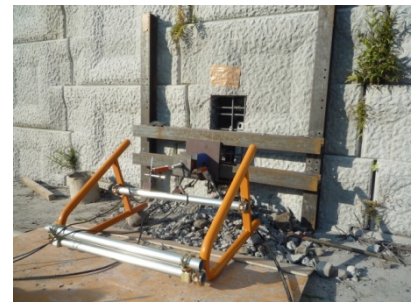
写真-3 反力装置 (H鋼)

反力装置は、写真-3,4に示すとおり、H鋼を井桁で組んだものと、受圧板を直接壁面材に当てたものの2つを試した。しかし、受圧板のケースでは、引抜き荷重50kN 荷重時に壁面にクラックが入るといった事態が生じた。また、荷重時の受圧板の変形量もH鋼に比べて3倍程度と大きいため、以後の試験ケースではH鋼型の反力装置を用いることとした。

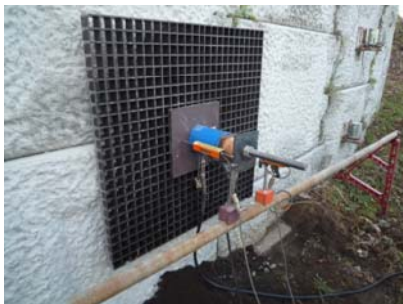
写真-4 反力装置 (反力板)

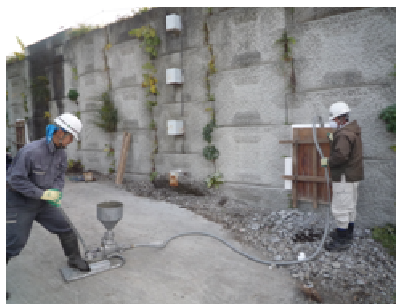
写真-5 グラウト打設状況

型枠は発泡スチロール製の化粧型枠を使用した。グラウト打設時に材料の漏れがないように、型枠周囲にシリコンシーラントを十分に塗布した。グラウトには無収縮性の配合モルタルを使用した。Jルート試験により打設時の品質管理を、圧縮試験により強度の品質管理を行った。打設状況を写真-5に示す。

型枠設置から練混ぜ・打設・脱型まで順調に作業を行うことができた。しかし、新東名の現場でのグラウト打設時に、設計量の約2倍のグラウト量が必要となった。これは、裏込め土が岩砕であるため、グラウトが逸散したことが原因と考えられる。この対策として、硬練りのモルタルで裏込め土の表面処理を行う、粒径の大きなセメントを使用するなど考えられた。

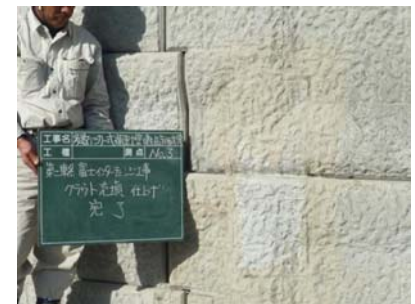
写真-6 復旧完了

復旧後の壁面材の状況を写真-6に示す。モルタルで表面処理を行うことできれいに仕上げることができた。
