目視によるアンカー補強土壁の鋼材腐食調査

岡三リビック（株） ○岩崎 凌子 林 豪人 伊藤 友哉 小浪 岳治

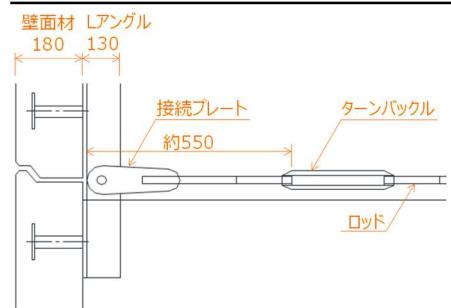
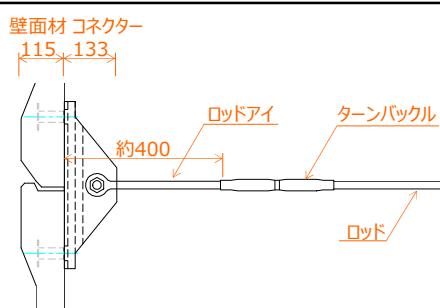
図-1 鋼材観測箇所の断面図

調査対象は表-1に示す5地点のアンカー補強土壁とした。なお、経過年数は施工完了から調査実施当時までの年数である。図-1に鋼材観測箇所の断面図を示す。写真-1に壁面材削孔時の様子を示す。観測箇所は擁壁の任意の壁面材とし、その壁面材の背後に取り付けられている鋼材を観測した。調査箇所はそれぞれの補強土壁において、1～3箇所で実施している。
