# アンカー補強土壁を対象とした 補強材診断技術の4年間に渡る経年的検証

令和4年度土木学会全国大会第77回年次学術講演会 III-323

岡三リビング(株) 正会員 ○伊藤 友哉 林 豪人 小浪 岳治

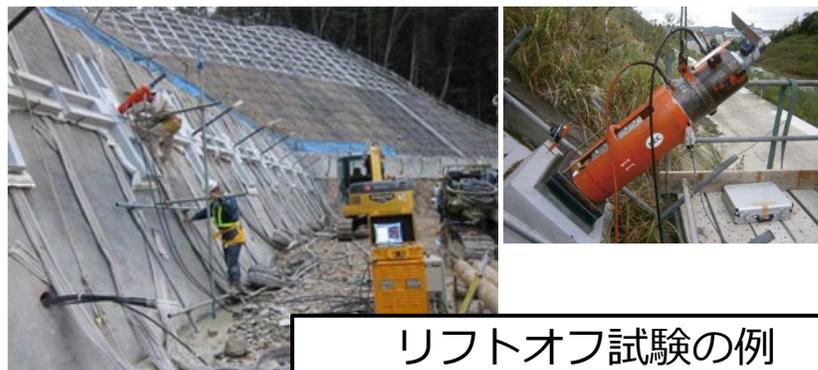
リフトオフ試験の例  
(グラウンドアンカー)

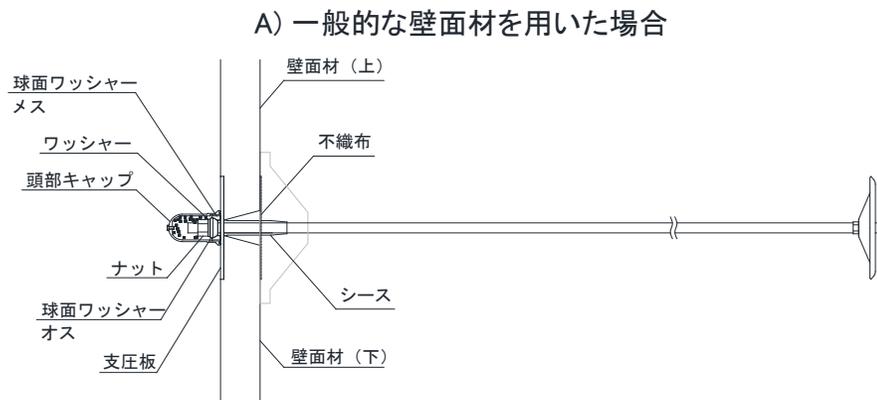
B) 補強材診断対応型壁面材を用いた場合

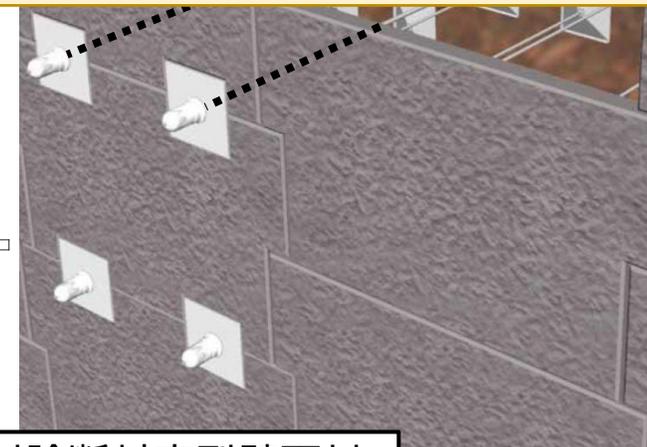
補強材診断対応型壁面材

- これまでの実験成果によりアンカー補強土壁の補強材は、**超音波探傷**や**リフトオフ試験**等による非破壊検査が適用可能であることを確認した
- その後、補強材の診断を可能にした壁面材の開発を行い、**現場適用**及び**経年変化の計測**を実施した

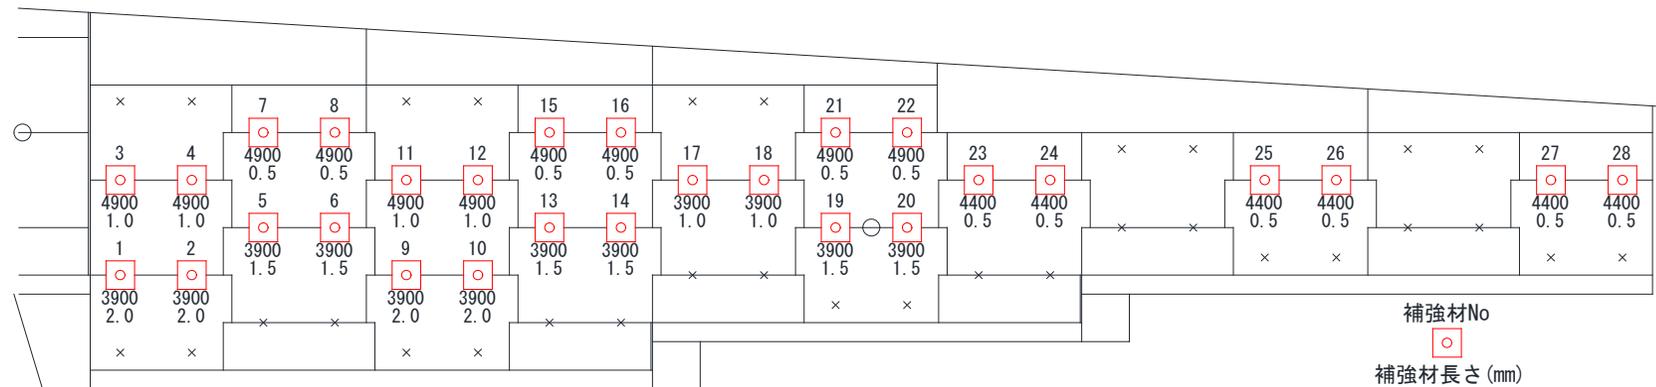
対象とした補強材の位置と補強材長さ（正面図）

- ・ 常磐自動車道ならばパーキングエリア
- ・ 延長16.5m, 壁面高さ1.5~3.0m, 嵩上げ盛土高さ約7m
- ・ 盛土材の細粒分含有率は33%
- ・ 2018年~2022年まで年間1回の頻度で計測を実施

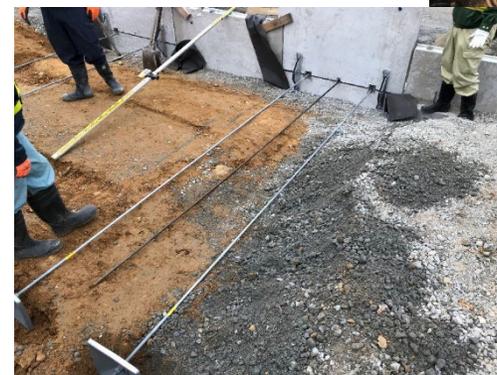
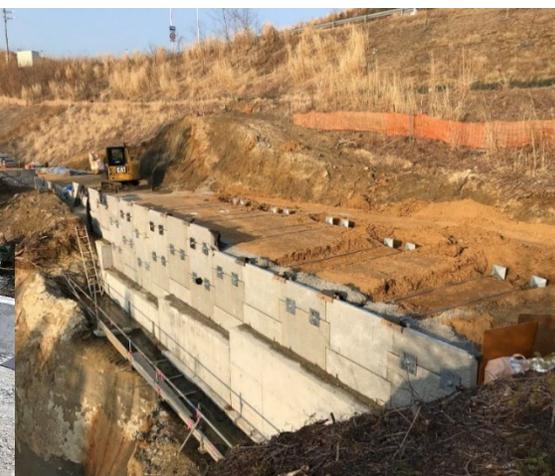
施工中写真

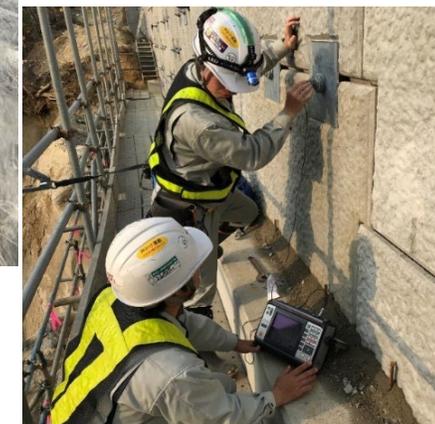
超音波探触子を補強材に押し付けてエコーを測定する  
 エコーが最大となる位置が自動的に距離表示され、この箇所が補強材長さに相当  
 補強材に損傷が有る場合もその箇所でエコー値が高く表示される  
 →補強材長が既知であれば、損傷の有無の判別が可能

測定状況

汎用の超音波探傷器、超音波垂直探触子（5MHz）

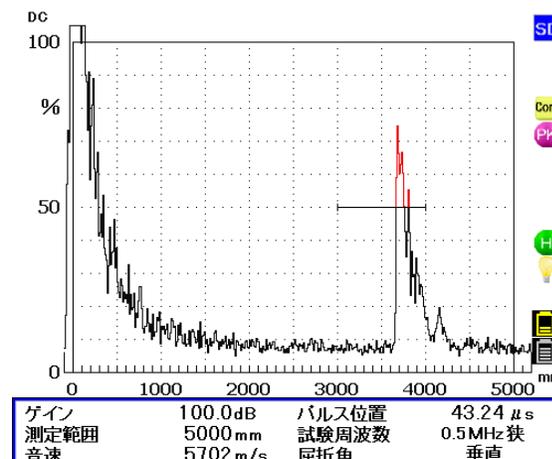
DAC 4 75% 3682 mm

気中で検証した結果、補強材長さは約4mまで検知可能  
 補強材の断面欠損率は3%以上で損傷位置を捉えることが可能

観測波形例

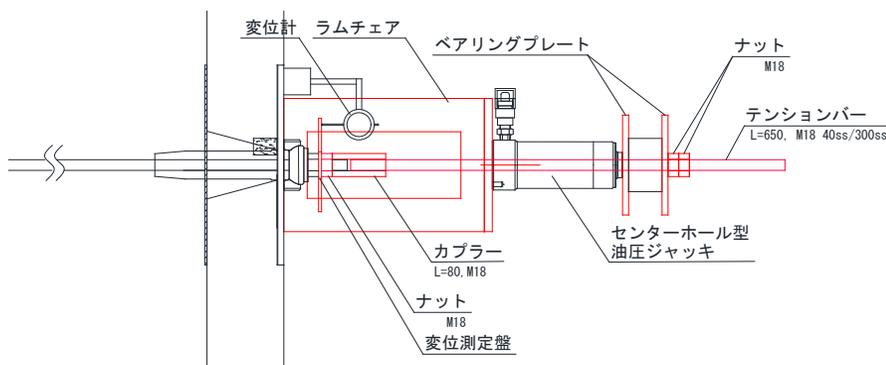
補強材先端に油圧ジャッキを取付けて引張力を与える（1kN毎，10秒間荷重保持）

ナットが支圧版から離れるまで載荷し，荷重－変位関係の折れ点の荷重（リフトオフ荷重）を計測する  
 このとき，ナットに分担される反力がゼロとなるため，補強材に作用していた張力の計測が可能であり，過緊張の有無の検知が可能である

油圧ジャッキ，荷重計，変位計，カップラー，PC鋼棒，ラムチェア等

試験概要

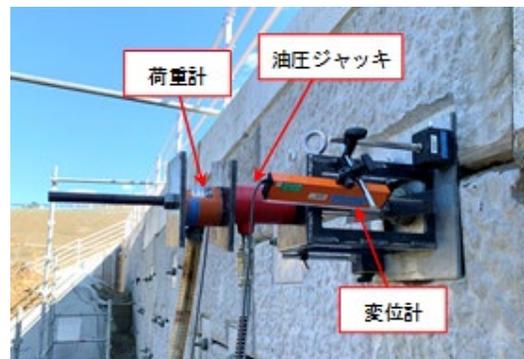
試験状況

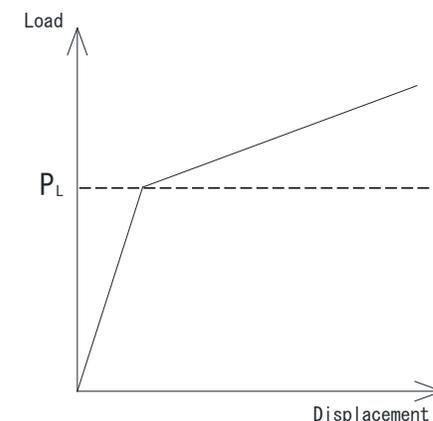
リフトオフ荷重の定義

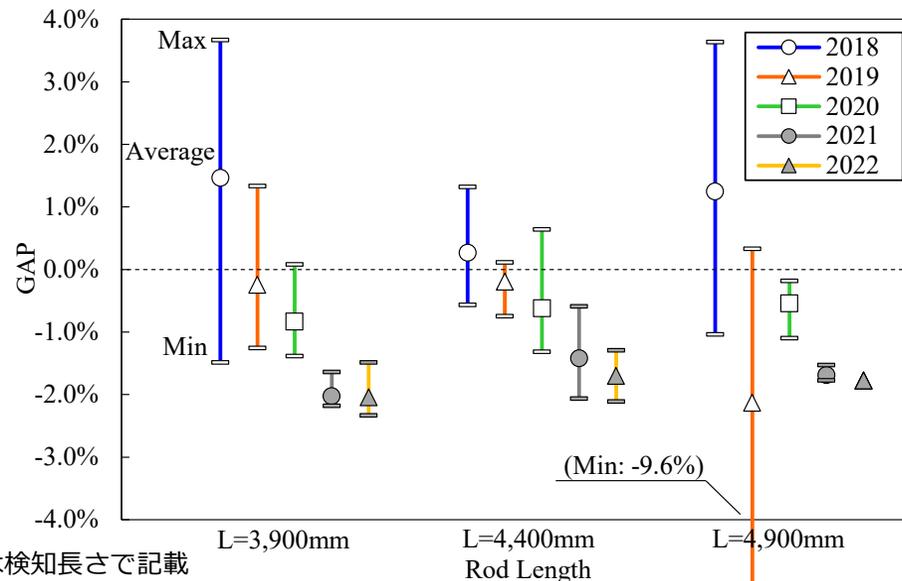
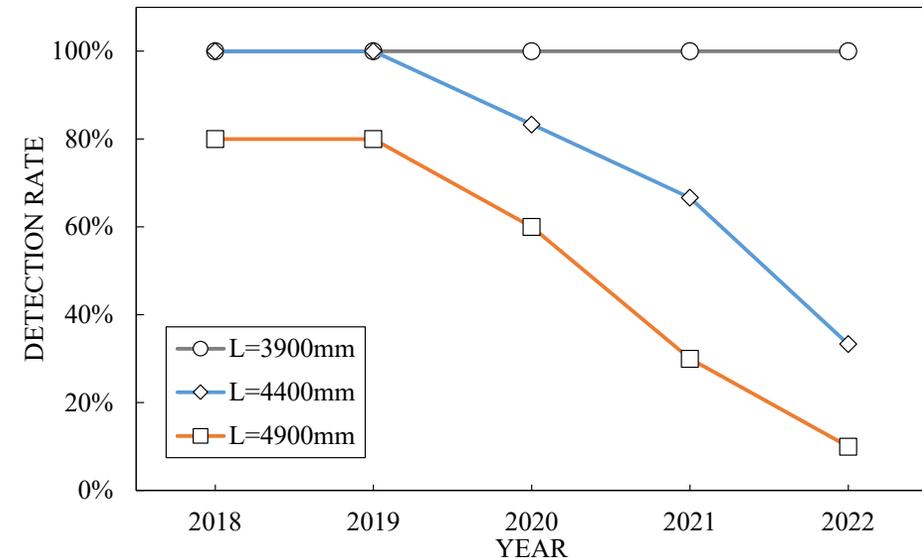
- ・ 補強材長さに関わらず、年数の経過とともに計測値が**実長以下まで減少**し、そのばらつきも収束した
- ・ 補強材長さが4.4m以上の場合、年数の経過とともに**検知率50%**を下回った

⇒ 盛土材の圧縮沈下が経年的に進行し補強材周囲に作用する拘束力が大きくなり、入力波や反射波の伝達速度の低下あるいは減衰が生じたことが要因と考えられる

- ・ 補強材長が既知であれば壁面から約4m以内の範囲で、補強材の破断や損傷を検知することが可能
- ・ 使用機材によって計測結果に影響があるか検証する必要がある

補強材が4.4m以上では構築後4年で検知率50%を下回るが、3.9mの場合は検知率が下がることはなく、**壁面付近の限定された範囲で補強材の破断や損傷を測定**できることが分かった

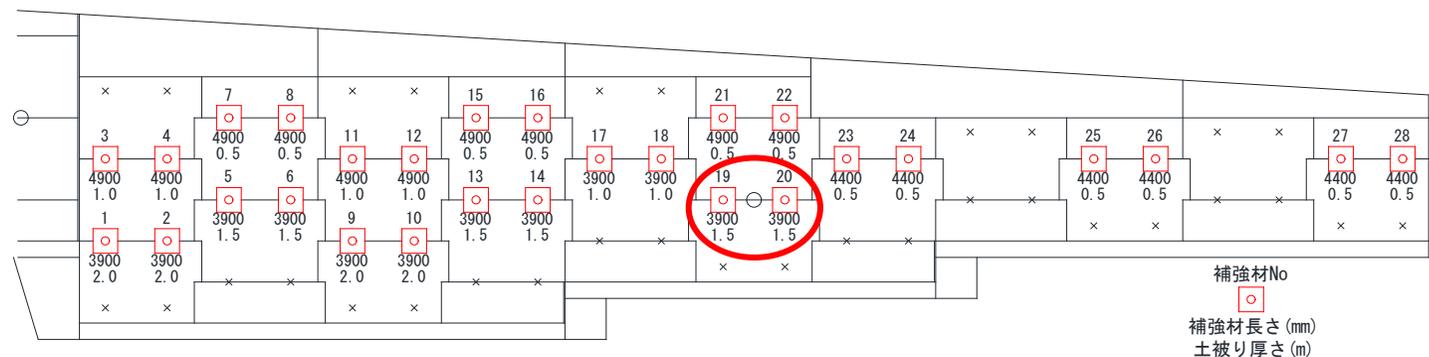
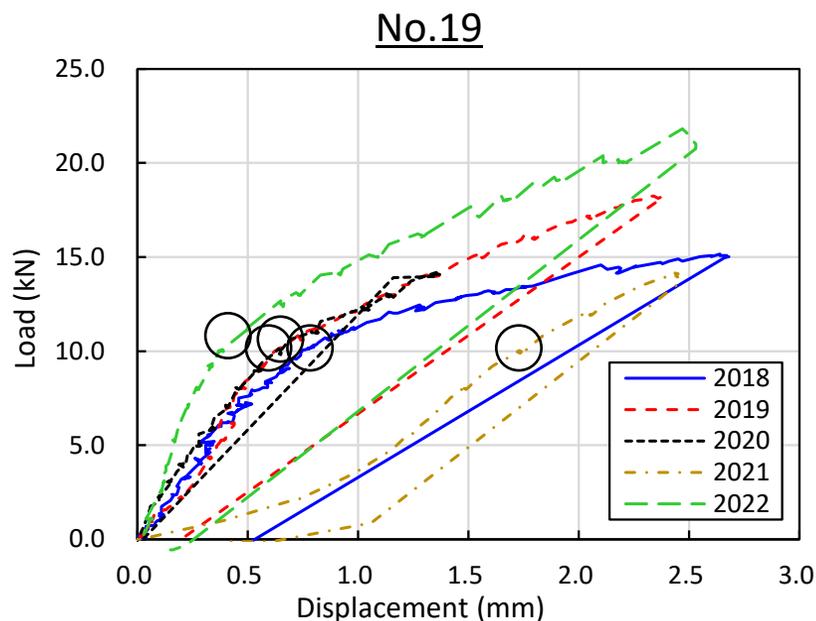
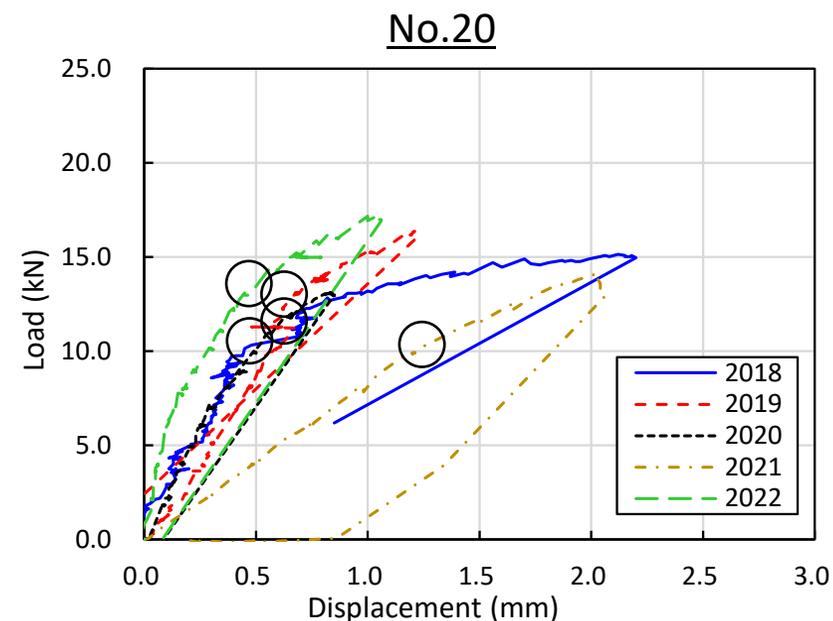
・ 折れ点部分の荷重をリフトオフ荷重（補強材抵抗力）として結果を整理

・ No.19の場合

リフトオフ荷重は毎年10kN程度

・ No.20の場合

リフトオフ荷重は10～15kNの範囲内

○：折れ点部分

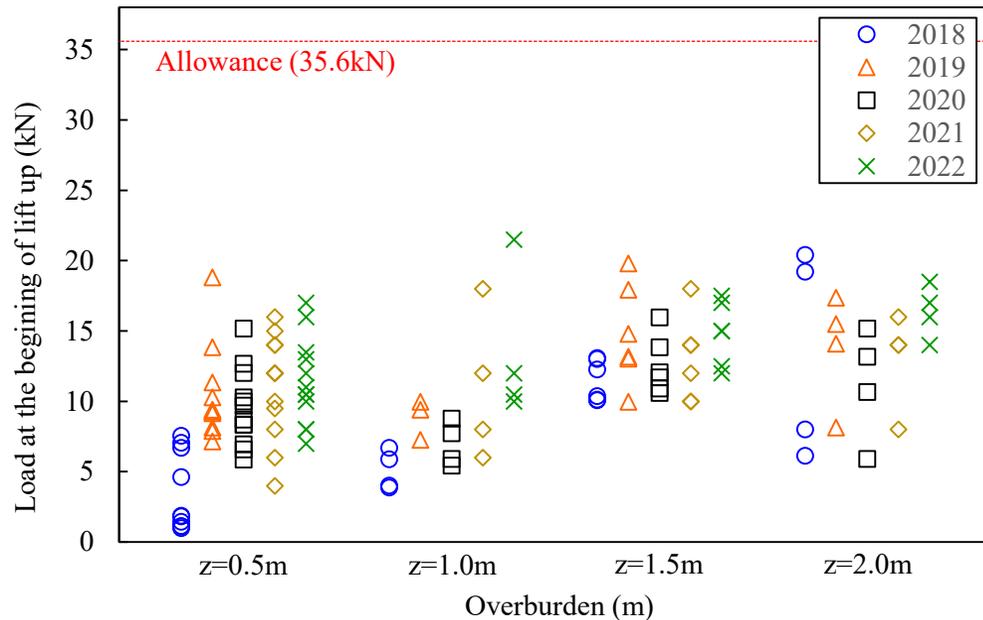
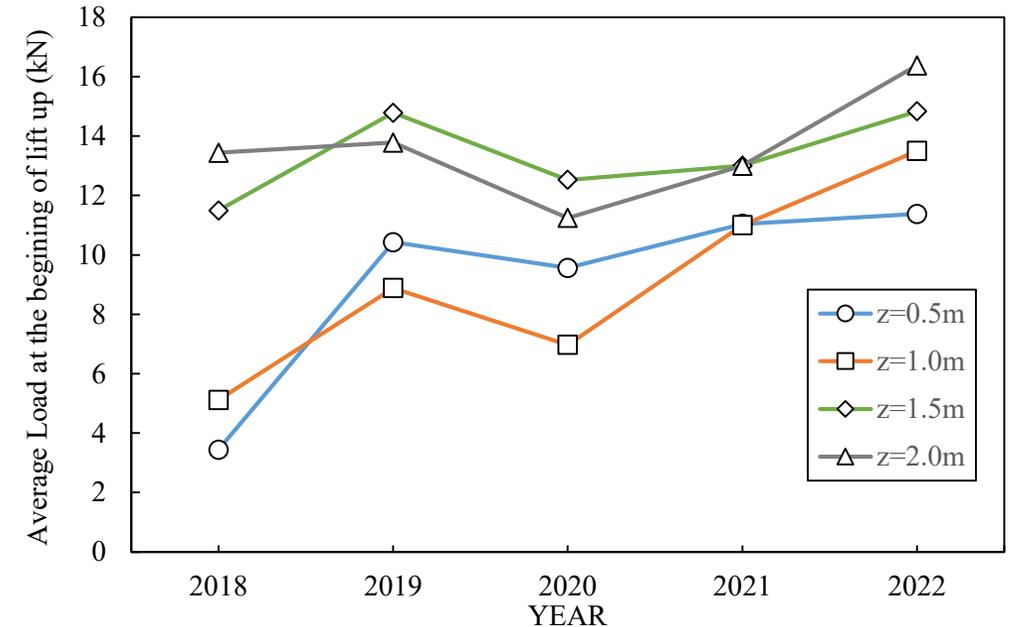
- ・年数の経過とともにリフトオフ荷重はやや上昇する傾向を示した  
⇒**盛土材の圧縮沈下**によって徐々に補強材に作用する引張力が大きくなったことが考えられる
- ・土被り厚さ0.5m, 1.0m・・・2018年～2019年の嵩上げ盛土の構築によって顕著な張力の増加を捉えた

- ・実際に作用する補強材張力の計測方法として、リフトオフ試験は有効と考える
- ・いずれの補強材についても張力は許容引張力を下回っており、過緊張は認められなかった
